Recomendação

Desentupimento de escoamento de águas pluviais

As fotos abaixo ilustram uma situação na Rua Actor Isidoro, afetando o escoamento de águas pluviais dos números 32 e 34.

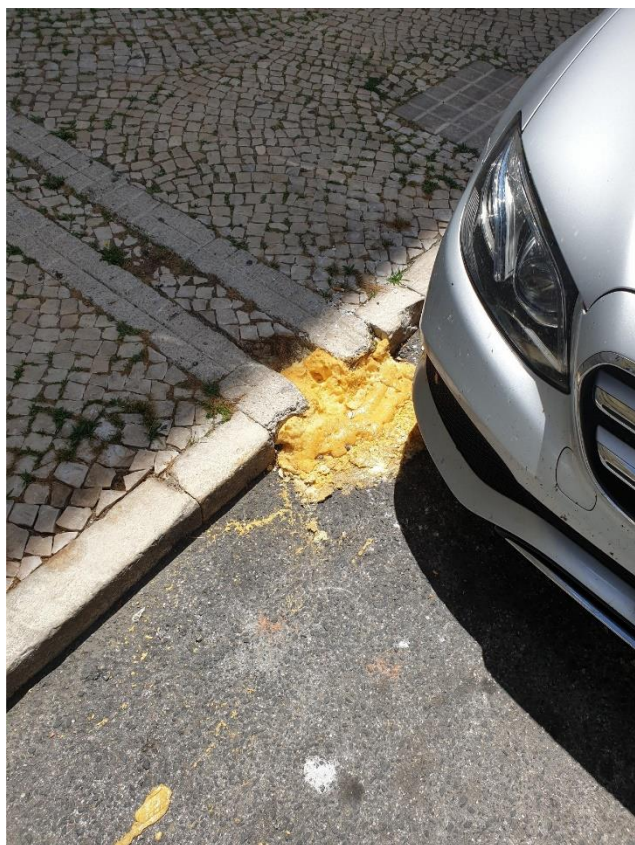
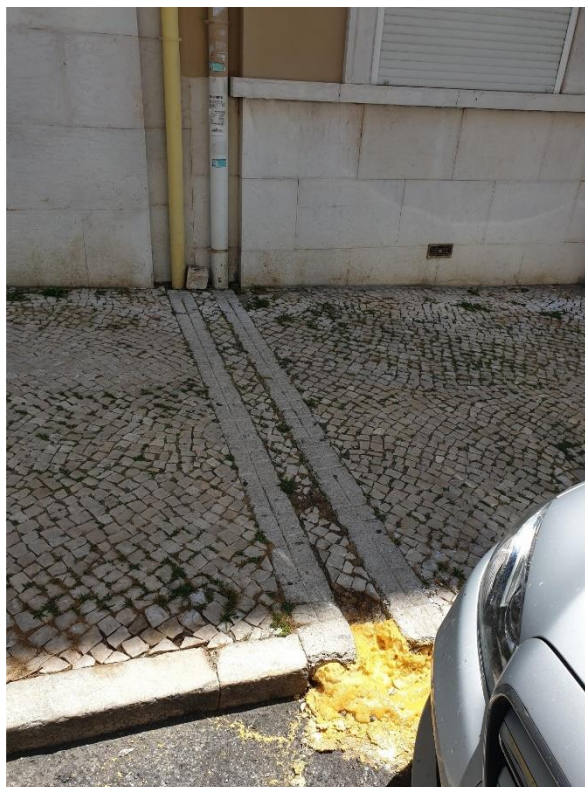
Por erro ou incúria alguém deixou no chão uma lata de spray de uma massa auto expansiva, destinada a obras de construção civil.

A mesma rebentou, tendo vazado o seu conteúdo de forma a tapar o escoamento de águas pluviais nos prédios referidos acima.

Se de momento a situação não é grave, quaisquer situações de precipitação atmosférica vão causar o enchimento dos algerozes, podendo a água sair por cima dos mesmos ou causar danos até que isso aconteça.

Recomenda-se por isso ao executivo, na impossibilidade de atribuir responsabilidades pelo facto, que proceda à limpeza do local.
