Requerimento

Escadinhas da Rua Acúrcio das Neves

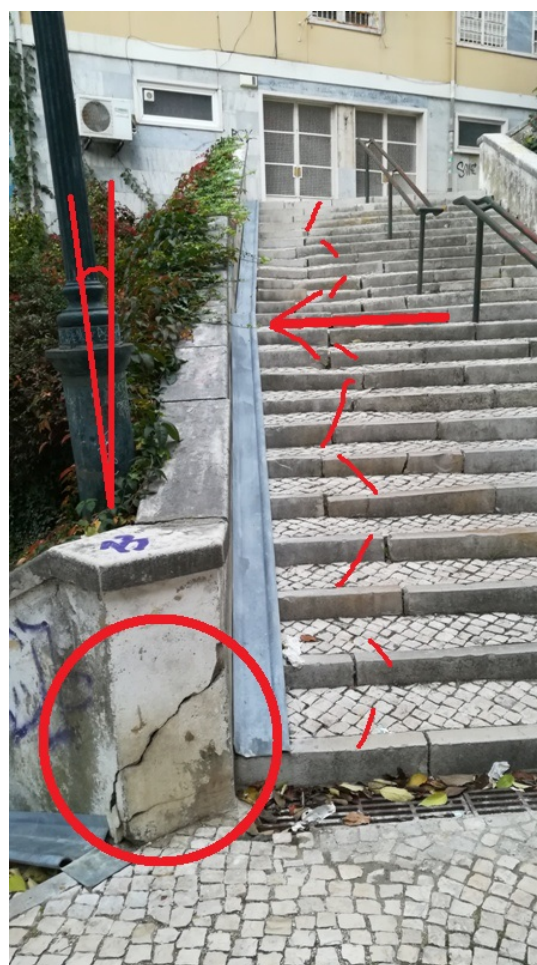
Estas escadinhas, compostas por cinco lanços de degraus ladeados por edifícios e canteiros permeáveis, apresentam em alguns pontos fissurações nos muros de suporte, na própria escadaria e sinais de perda de sustentabilidade.

Na fotografia, é visível uma fissura paralela ao muro indicadora de movimentação no sentido exterior. Outros indícios da cedência do muro são as fissuras aqui visíveis e visíveis ao longo de todos os lanços, o candeeiro fixado no talude deslocado da sua posição vertical, a calha para bicicletas encostada ao muro deslocada no sentido da seta, para fora. Esta fissura torna-se um ponto de infiltração de águas e arrasto de inertes, acelerando o processo de erosão.
